# LA MENACE DES MURS DE SOUTÈNEMENT EN L

Les inspections visuelles étant insuffisantes pour évaluer l'état réel des murs en L, l'OFROU leur a consacré une étude pilote.

Erdjan Opan, Roman Ryser, Frédéric Mayoraz et Yann Smith

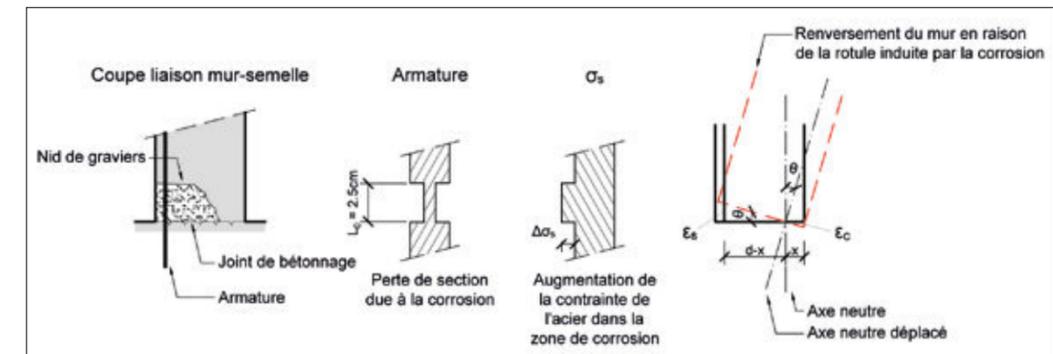
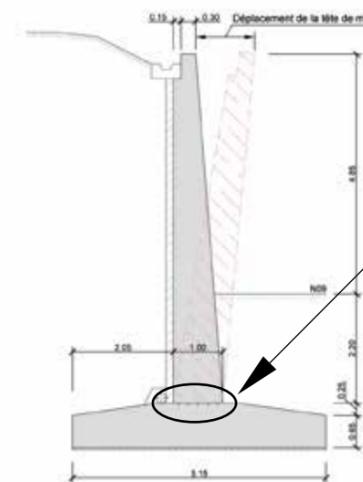
Figure 1 : coupe et modèle de déformation

section des armatures) se situent dans des zones où le béton d'enrobage présente des défauts locaux tels que nids de graviers ou porosité très élevée, qui se combinent parfois avec un enrobage insuffisant au joint semelle-parement (voir encadré ci-contre). Dans un mur en L, celui-ci est un élément critique dans lequel se superposent des difficultés d'exécution (ségrégation du béton, vibration insuffisante, perte de laitances en fond de coffrage) et des exigences statiques élevées, puisque cette zone est la plus sollicitée d'une structure qui fonctionne de façon isostatique. De plus, la présence de nombreux joints de dilatation ne permet pas d'assurer, en cas de perte de résistance de l'armature principale, une redistribution des efforts menant à des déplacements importants qui révéleraient le comportement anormal du mur.

Des déplacements mesurables apparaissent seulement à partir du moment où les pertes de section sont si importantes que le degré de conformité «n» selon la norme SIA 269 *Maintenance des structures porteuses* est largement en-dessous de l'unité.

Du fait que le déplacement horizontal maximal de la tête de mur avant rupture est faible (de l'ordre de 0,1 à 0,2% de la hauteur du mur), un suivi géométrique périodique du déplacement de la tête de mur ne permet vraisemblablement pas de détecter avec suffisamment de fiabilité un état critique du mur. De même, un système de mesures avec des appareils sensibles (tel que clinomètre) ne permet un contrôle fiable que dans de rares cas.

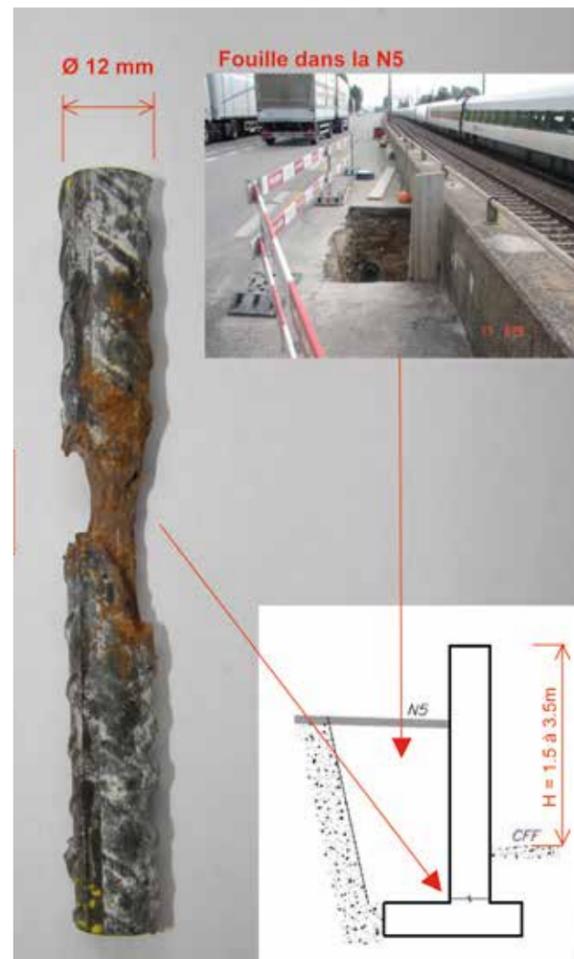
- 1 Synthèse des statistiques liées à la corrosion des armatures
- 2 Armature principale avec perte de section, localisation de l'armature principale d'un mur en L
- 3 Carottages Ø 300 mm depuis l'aval de l'ouvrage avec pré-fouille
- 4 Puits amont avec dégagement d'armature
- 5 Hydromodélisation depuis l'aval de l'ouvrage avec pré-fouille

Selon la statistique, 24% des barres investiguées présentent de la corrosion avec pertes de section. La perte de section moyenne des barres corrodées est de 37%, celle de toutes les barres étant de 9% (fig. 1).

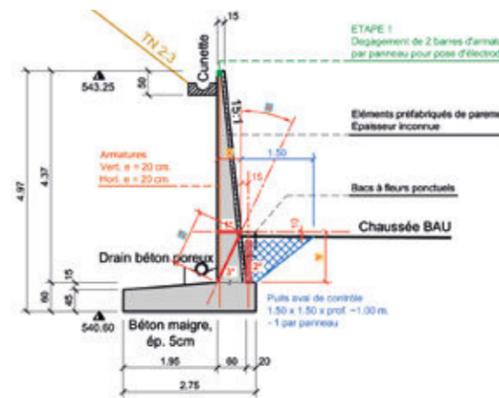
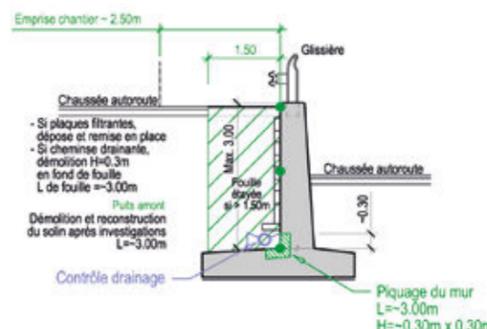
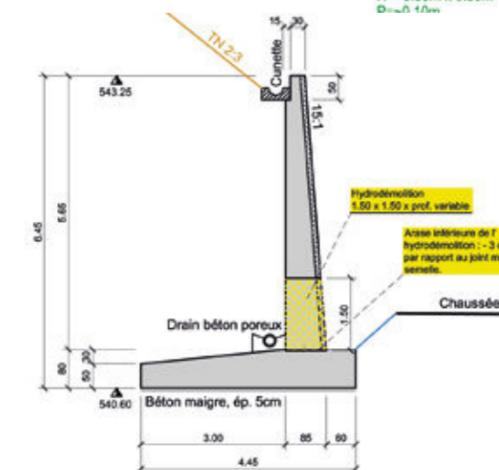
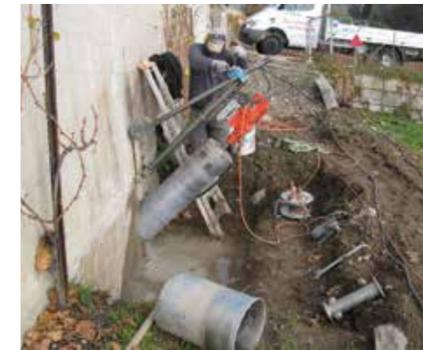
3

- Carottages Ø 300 mm depuis l'aval de l'ouvrage avec pré-fouille (fig. 1)
- Puits amont avec dégagement d'armature (fig. 2)
- Hydromodélisation depuis l'aval de l'ouvrage avec pré-fouille (fig. 3)
