# LA MENACE DES MURS DE SOUTÈNEMENT EN L

Les inspections visuelles étant insuffisantes pour évaluer l'état réel des murs en L, l'OFROU leur a consacré une étude pilote.

Erdjan Opan, Roman Ryser, Frédéric Mayoraz et Yann Smith

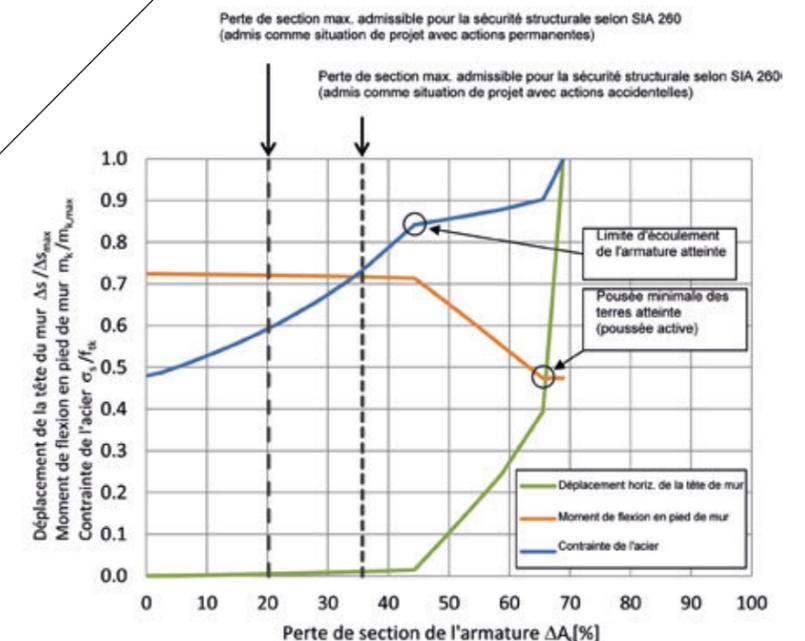
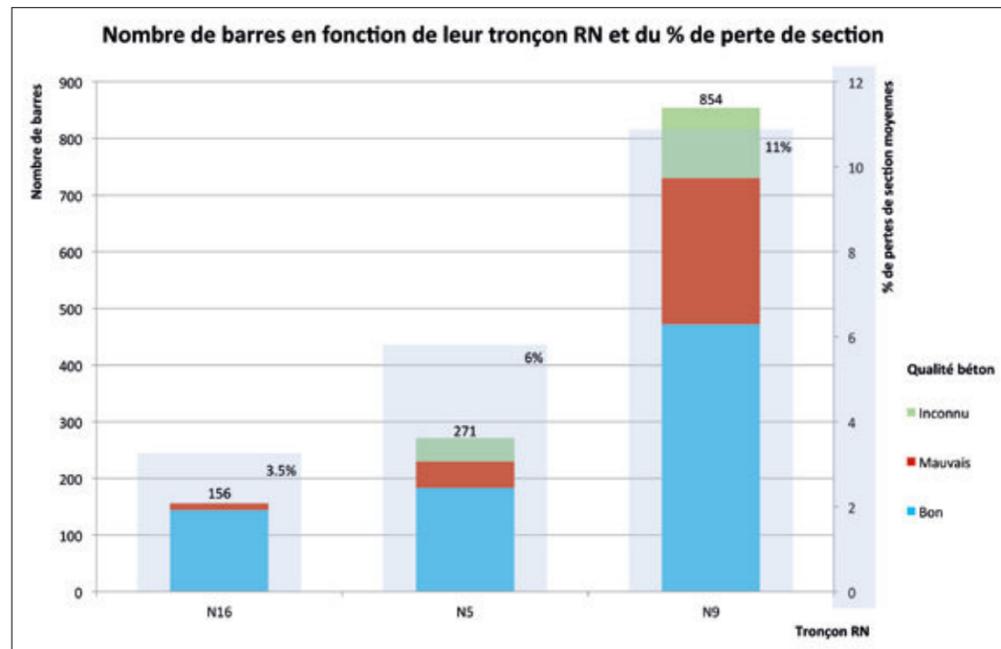
- 1 Synthèse des statistiques liées à la corrosion des armatures
- 2 Armature principale avec perte de section, localisation de l'armature principale d'un mur en L
- 3 Carottages Ø 300 mm depuis l'aval de l'ouvrage avec pré-fouille
- 4 Puits amont avec dégagement d'armature
- 5 Hydromodélisation depuis l'aval de l'ouvrage avec pré-fouille

Selon la statistique, 24% des barres investiguées présentent de la corrosion avec pertes de section. La perte de section moyenne des barres corrodées est de 37%, celle de toutes les barres étant de 9% (fig. 1).
