# VULNÉRABILITÉ POTENTIELLE DES OUVRAGES DE SOUTÈNEMENT

Elément essentiel pour la planification de leur entretien, l'évaluation de l'état réel des ouvrages de soutènement est l'objet de nombreuses réflexions au sein de l'OFROU.  
Aperçu du programme mis en place.

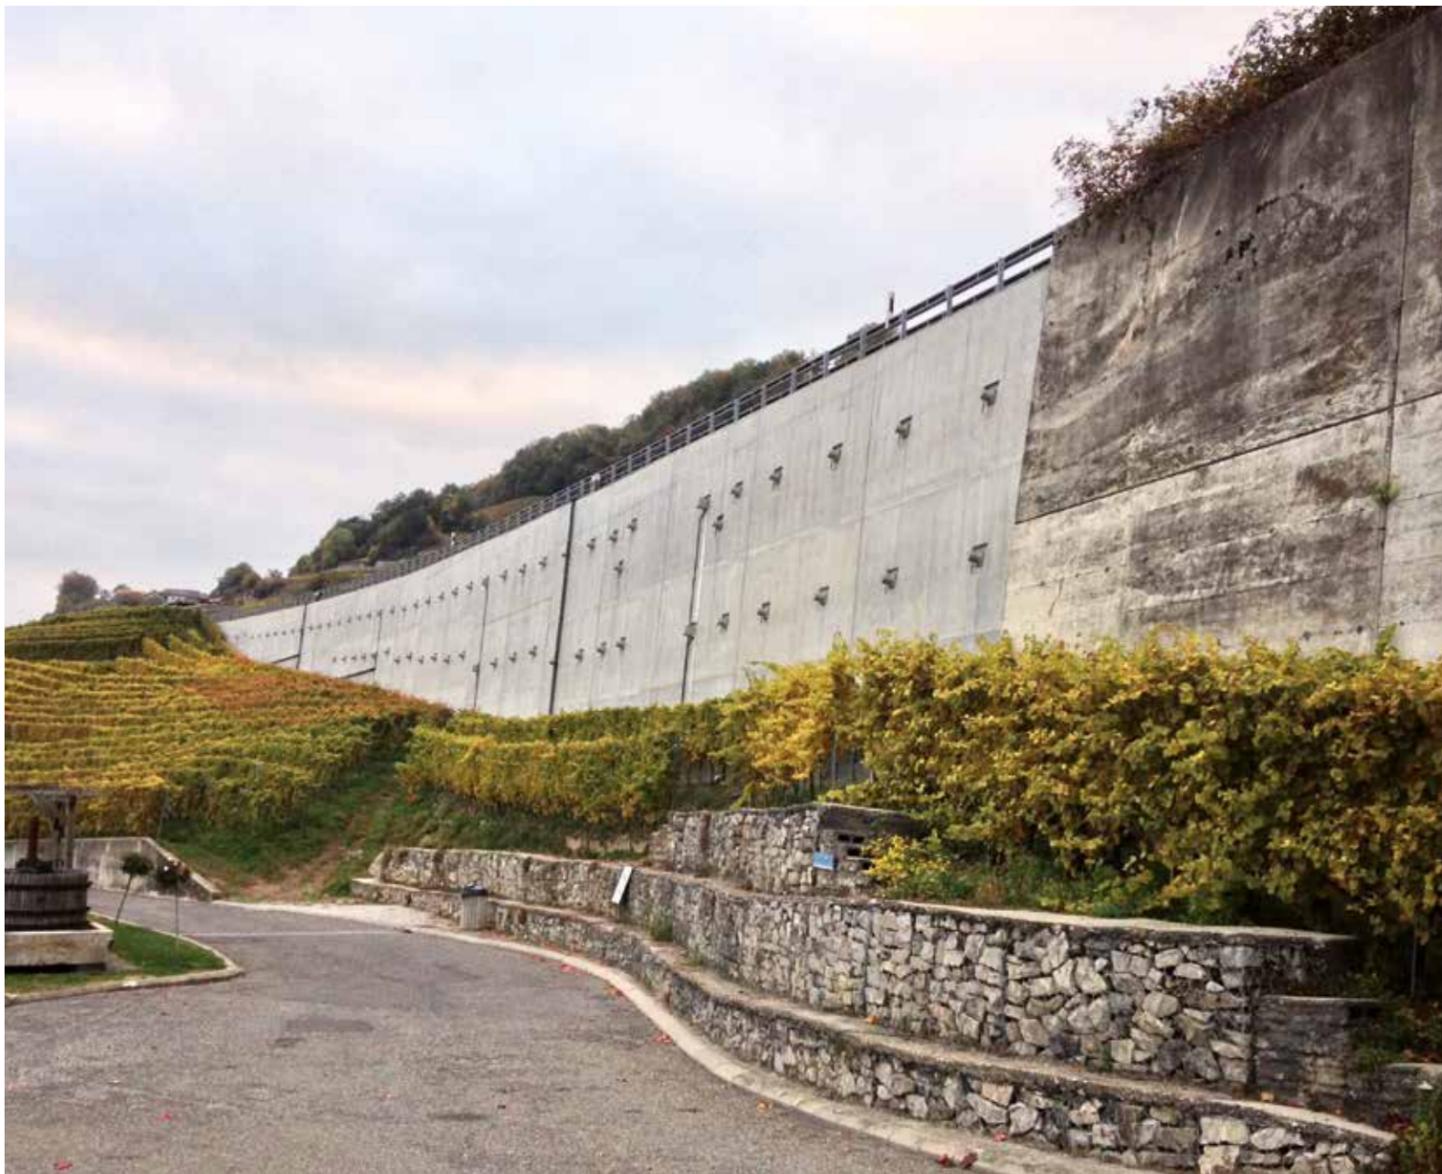
1 Renforcement d'un mur aval de l'auto-  
route A9 à proximité de Chexbres

L'objectif prioritaire de l'OFROU est d'agir de façon réfléchie avant le déclenchement d'un éventuel sinistre. A cet effet, sur la base des constats décrits ci-dessus et d'une analyse «risque et priorisation», l'OFROU a engagé dès 2010 des mesures d'interventions ciblées, pour un montant d'environ 150 millions de francs sur une période de cinq ans, gérées par sa filiale d'Estavayer-le-Lac. Ceci a été entrepris dans le but de garantir durablement la sécurité des usagers et la disponibilité des routes nationales A5 entre La Neuveville et Bienne et A9 entre Vennes et Villeneuve. En parallèle, la stratégie suivante est adoptée:

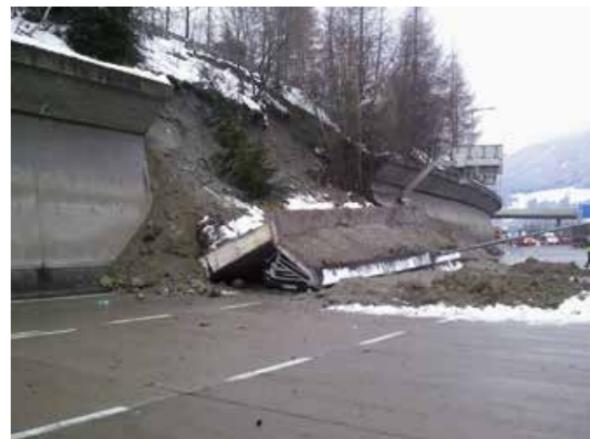
2 Effondrement du mur de soutènement Schönberg en Autriche, 20.03.2012 (Sauf mention, tous les documents illustrant cet article ont été fournis par les auteurs.)

En mars 2012, un effondrement brutal d'un mur de soutènement s'est produit en Autriche (**fig. 2**). Cette rupture a été induite par le cumul de plusieurs causes, dont une présence de corrosion – non prépondérante dans ce cas. En l'état actuel de nos connaissances, le mécanisme de ruine constaté s'apparente à ce qui pourrait se produire en cas d'une perte critique de section d'armature en pied de paroi.
